Kondensat

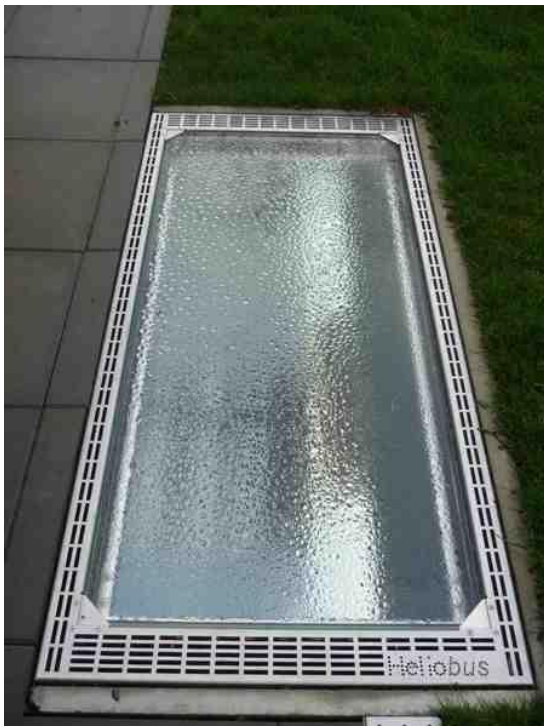
Immer wieder kann es meist in der Übergangszeit im Herbst – beim Heliobus daylight shaft vorkommen, dass zeitweise das Panzerglas oberhalb des Spiegelmoduls beschlägt. Dies ist ein natürlicher Vorgang und kein Grund zur Besorgnis.

Da ein Kellerschacht am Haus im Erdreich montiert ist, ist die Temperatur im Schacht in kalten Jahreszeiten höher als die Aussentemperatur. Trifft dann die sich im Schacht befindende Luft auf das kalte Glas, kann es vorkommen, dass sich dort Kondenswasser bildet. Begünstigt wird dies vor allem durch hohe Luftfeuchtigkeit im Schacht (z.B. bei exponierten Schächten, die stark dem Regen ausgesetzt sind) und/oder Schächten mit schlechter Versickerung. Kommt es dann noch zu einem Temperatursturz, kühlt der Schacht erst allmählich ab, während die Umgebungs- und somit auch die Glastemperatur bereits stark gesunken sind, wodurch die Kondensat Bildung umso wahrscheinlicher wird.

Heliobus daylight shaft mit Kondensat

Um eine Kondenswasser Bildung zu verhindern, kann anstelle des normalen Verbundsicherheitsglases ein beheizbares Verbundsicherheitsglas mit entsprechender elektrischer Steuerung eingesetzt werden. Gerne beraten wir Sie zu einem beheizbaren Glas.

Um Kondensat Bildung bei aufsteigender Feuchtigkeit aus dem Schachtboden zu minimieren, empfehlen wir den Schachtboden mit einem betonierten Boden und einem spioniertem Bodenablauf abzuschliessen. Weitere Infos finden Sie unter Bautechnische Massnahmen

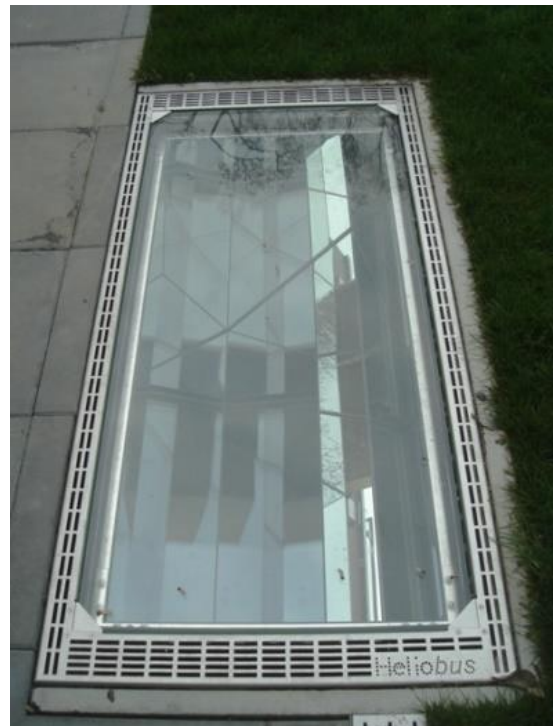
Heliobus daylight shaft ohne Kondensat
