Condensat

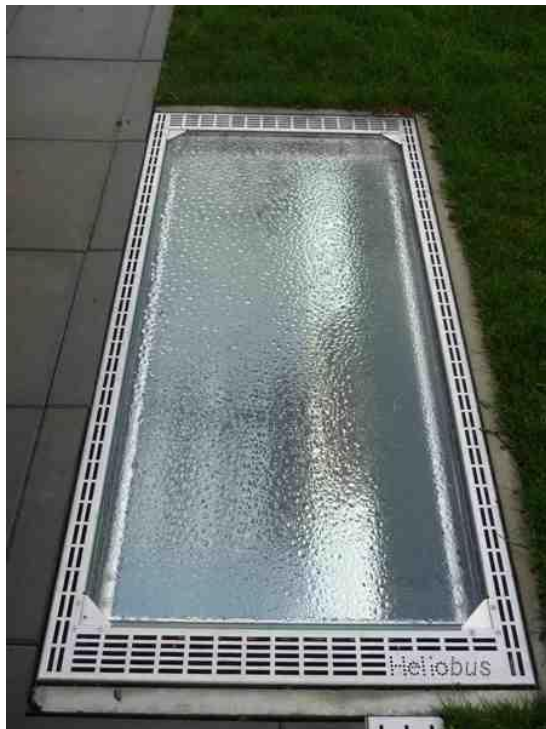
Heliobus daylight shaft avec condensat

Il peut toujours arriver - le plus souvent en période transitoire d'automne - que la couverture de puits en verre de sécurité ait de la condensation. C'est un processus naturel et il n'y a aucune raison de s'inquiéter.

Puisqu'un puits de lumière est construit dans la terre, la température est plus haute dans le puits de lumière aux saisons froides que la température extérieure. Si l'air se trouvant dans le puits de lumière rencontre alors le verre froid, il peut arriver que de l'eau de condensation se forme. C'est dû avant tout à une haute humidité de l'air dans le puits de lumière (par exemple ceux qui sont fortement exposés à la pluie) et / ou des puits de lumière avec une mauvaise absorption. S'il survient alors encore une chute de la température, le puits de lumière se refroidit seulement graduellement pendant que la température extérieure, ainsi que la température du verre ont déjà fortement baissé, ce qui rend la formation de condensation d'autant plus vraisemblable.

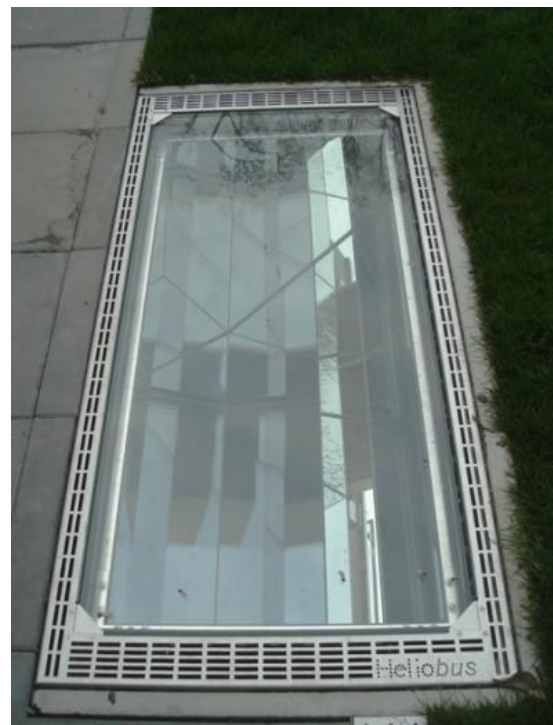
Heliobus daylight shaft sans condensat
